Lavori nel cantiere della metropolitana milanese in corso Buenos Aires

Original title: 9° lotto - C.so B. Aires - Lavori preliminari x sbadacchiature e trallicci di sostegno prima del getto delle travi e delle solette di copertura Description: Lo scatto documenta il dettaglio delle sbadacchiature e dei trallicci a sostegno delle pareti dello scavo. Sul fondo dello scavo si nota una trincea con paratie laterali in legno posate e operai al lavoro.

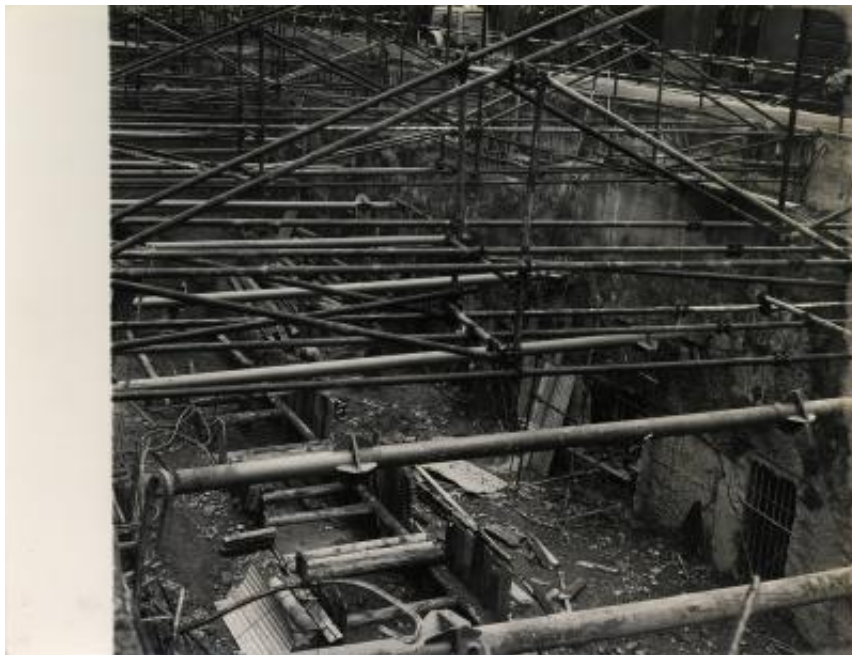
Inscription: [2] -"Sbadacchiature e trallicci di sostegno prima del getto delle travi e delle solette di copertura"
